# Prüfbericht Elementprüfung

**Bericht-Nr.** 201914566

<b>Bauobjekt</b>	<b>Auszugsversuch Betonhülse Edelstahl V2A</b>
<b>Bauteil</b>	Betonhülsen 2.1 - 2-3

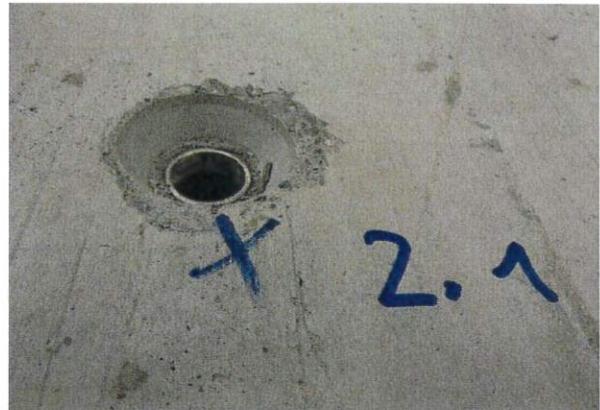
Betonhülse 2.1 nach Versuch

Bei den Versuchen 2.1 - 2.3 konnte nach der Prüfung festgestellt werden, dass kein Versagen des Hüllbetones bestand, sondern dass der Dywidagstab beim Gewinde der Betonhülse von Umdrehung zu Umdrehung rutschte.
